1-2022

## Overvåkning og fasadejustering av hekkelokaliteter for sandsvale i Heim kommune 2022

Jørulf Vullum

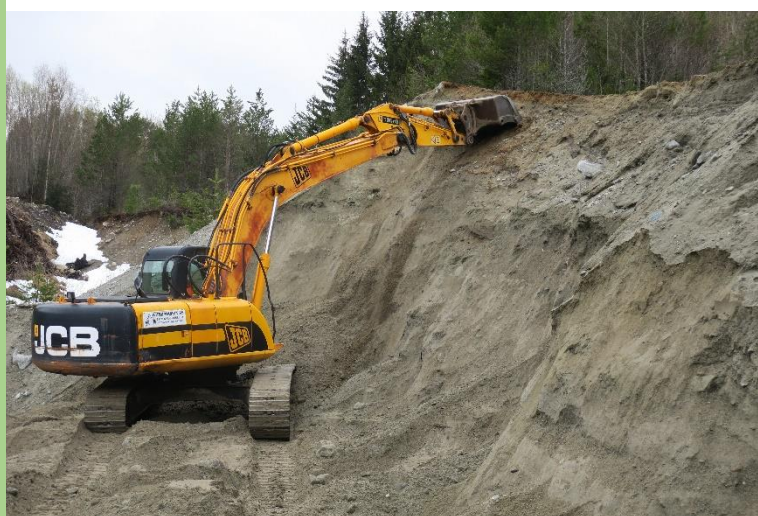
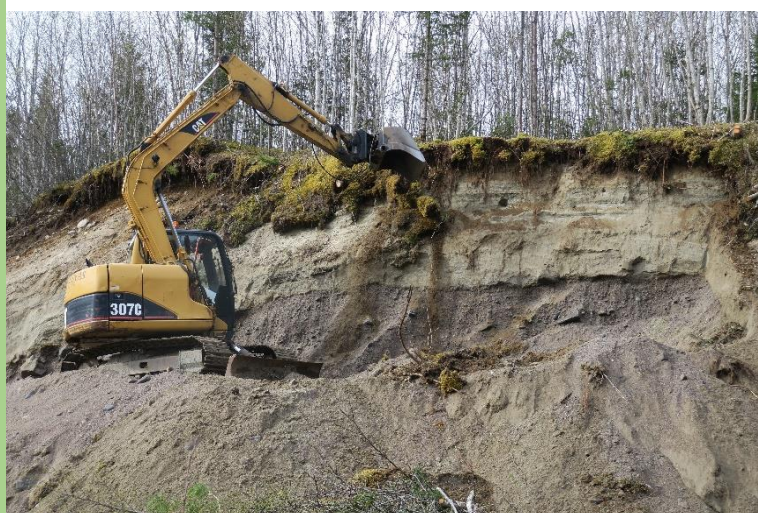
**Framsidedbilder:** Gravemaskin er et effektivt redskap ved justering av sandfasader. Øverst: Svineryggen, nederst: Åneset

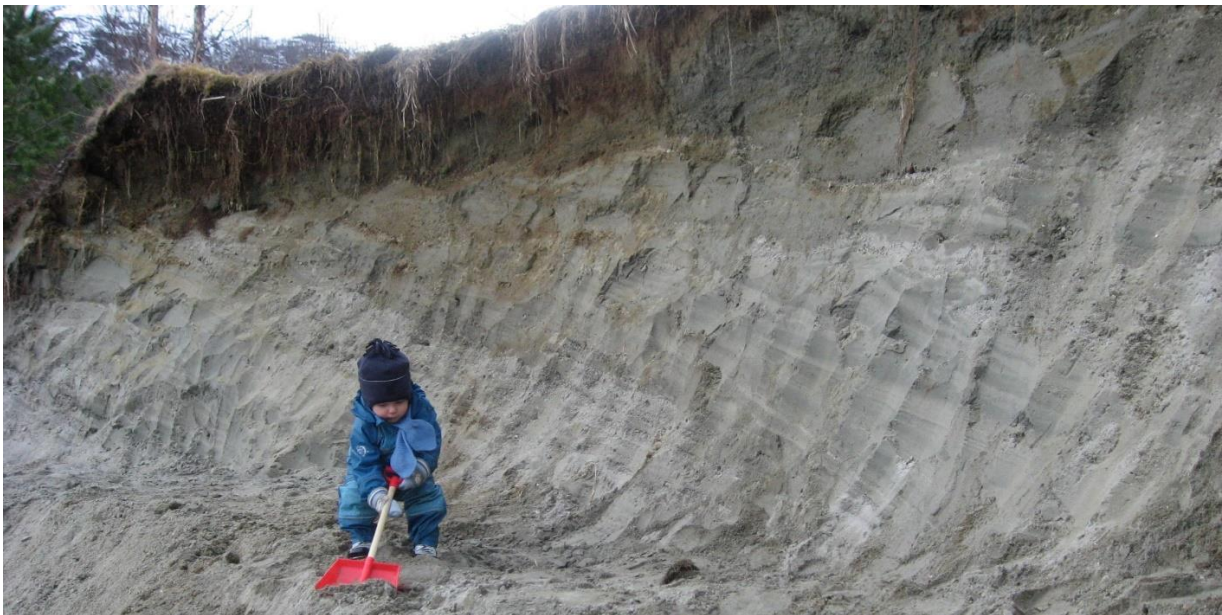
*Noen ganger er det mest hensiktsmessig å justere sandfasaden med håndredskap.*

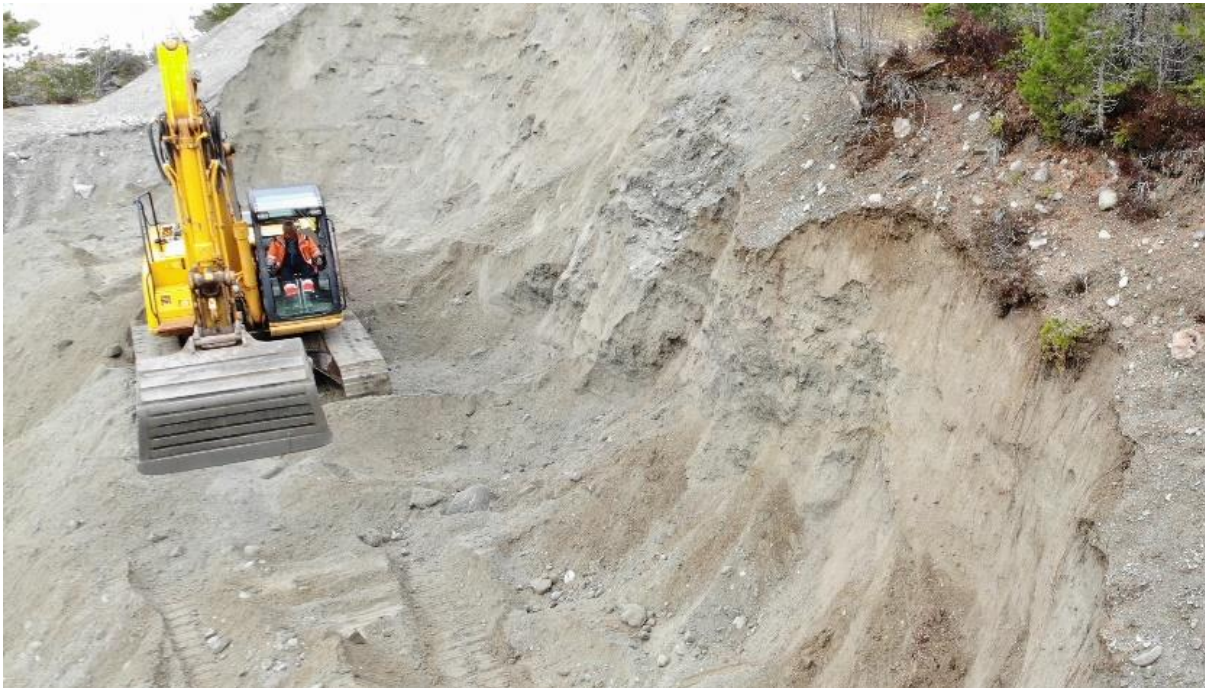
*Figur 1. Med gravemaskin blir arbeidet effektivt. Den gjør det også enklere å få til tilstrekkelig høyde på fasaden.*

Justering av sandfasadene ble utført ved hjelp av gravemaskin som effektivt gravde bort utraste masser nedenfor sandskjæringene, samtidig som det ble gravd og justert på selve sandfasaden slik at denne ble tilnærmet loddrett. En del overhengende torv ble også fjernet, der dette forekom, for å øke tilgjengelig hekkeareal i øvre deler av skjæringa.

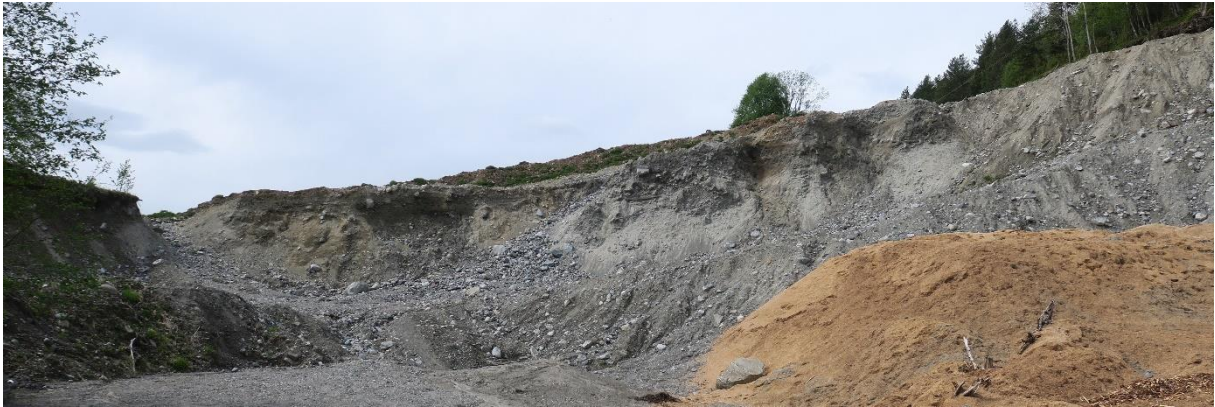
I Bjørkligruva (Figur 4) var det ingen registrert hekking i 2022, kun 2 mulig påbegynte reirhull, selv om det var aktivitet i lufta med et 10-talls sandsvale som inspiserte sandskjæringene i sandtaket den 24/5-22. Det virker likevel å være flere egnede steder for sandsvale å grave nye reirganger i de nåværende sandskjæringene.

*Figur 2. Bjørkligruva virker å være klargjort for å ta ut mye sand. Mye av topplaget er gravd vekk, og en del av de loddrette fasadene har rast ganske mye.*

Manglende torv oppå sandskjæringer medfører økt sannsynlighet for utrasinger i sandfasadene på det aktuelle stedet. Perioder med mye regn og fuktighet i bakken gjør gjerne sandholdige masser ekstra ustabile.

Med den graveaktiviteten det ser ut til at det legges opp til i Bjørkligruva er det trolig ingen fysiske hekkeforbedrende tiltak som vil ha større nytteverdi for sandsvaleene enn et kunnskapsbasert uttak av sandmasser på lokaliteten. Graveaktiviteten i seg selv kan være nok til at sandsvaleer reetablerer seg på denne lokaliteten. Formidling av informasjon og kunnskap til eier og/eller driver er trolig det mest aktuelle tiltaket for tilrettelegging for sandsvale her.

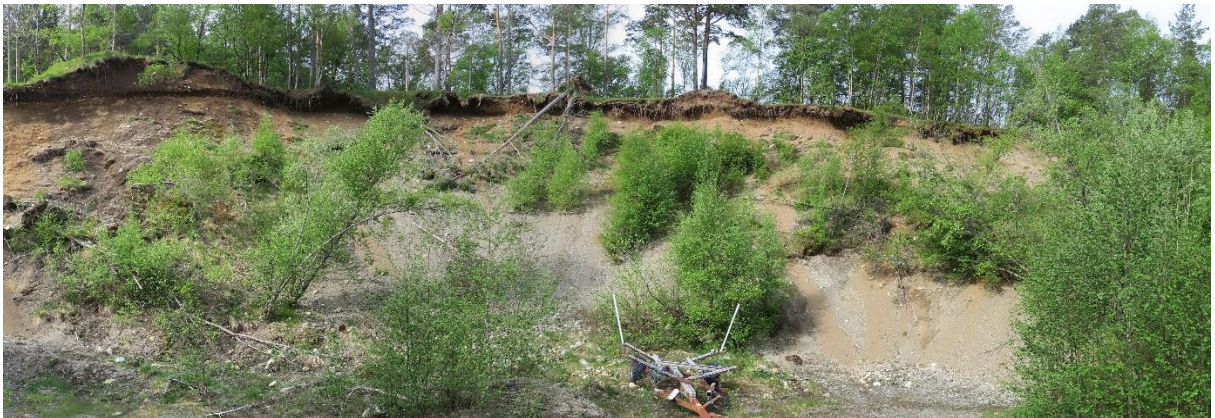
Ved Pallhaugan ved Selnes (Figur 5), ble det i 2022 anslått å være kun 5-10 hekkende par. Naturlige utrasinger har ført til at de fleste loddrette partiene har blitt lavere enn før.

*Figur 3. Uten snarlig skogrydding vil trærne om få år skjule hekkefasaden ved Pallhaugan.*

Den delen av denne lokaliteten som sandsvalene har benytta de siste årene gror trolig snart igjen hvis ikke tiltak iverksettes for å åpne området i framkant. Det anbefales at skogen foran den østvendte delen av sandfasaden fjernes, og at sandfasadejustering utføres i denne delen av lokaliteten allerede før neste hekkesesong. Store og tunge trær oppå kanten bør også vurderes fjernet, særlig hvis rotsystemet er avdekket ut mot kanten av sandskjæringa.

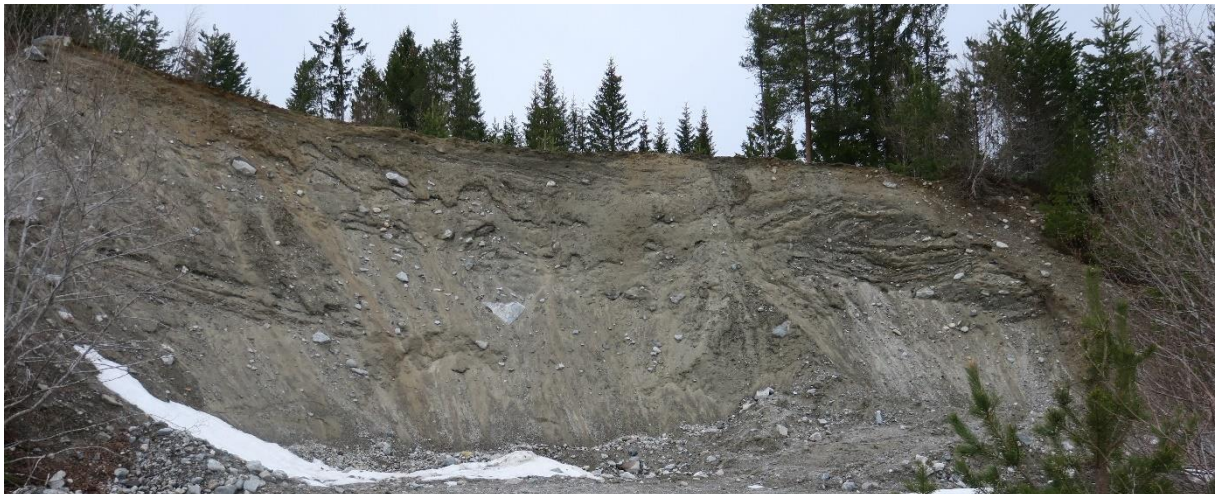
Før fasadejusteringa var det nesten ingen loddrette deler igjen på lokaliteten (Figur 6), men det ble likevel registrert 8 gamle reirhull i denne delen.

*Figur 4. Fasaden ved Svineryggen før justering*

I forbindelse med gjenfyllinga av lokaliteten har driver av deponiet utplassert en gravemaskin på stedet. Denne ble brukt til å justere sandfasaden. Arbeidet her ble gjennomført 2/5-22. Det var ikke behov for skogrydding, verken foran eller over sandfasaden. Det var heller ikke behov for å fjerne overhengende torv, da jord-/topplaget har blitt fjernet tidligere, mens sandtaket var i drift.

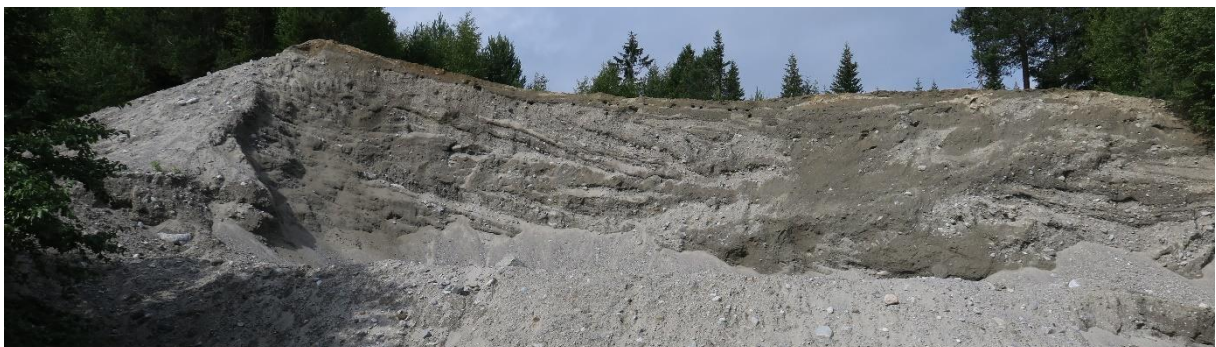
Det ble observert ca. 20 gamle og nye reirhull, og estimert at mellom 5 og 10 par sandsvale hekket her i 2022.

*Figur 5. Fasaden ved Svineryggen etter justering*

Med stor gravemaskin gikk gravearbeidet raskt, og den ferdig justerte sandskjæringa ble ca. 5-6 m høy og ca. 25 m lang (Figur 7).

Anbefalinger for denne lokaliteten er jevnlig tilsyn og vedlikehold i form av å opprettholde egnet sandfasade, samt rydde skog for å hindre gjengroing.

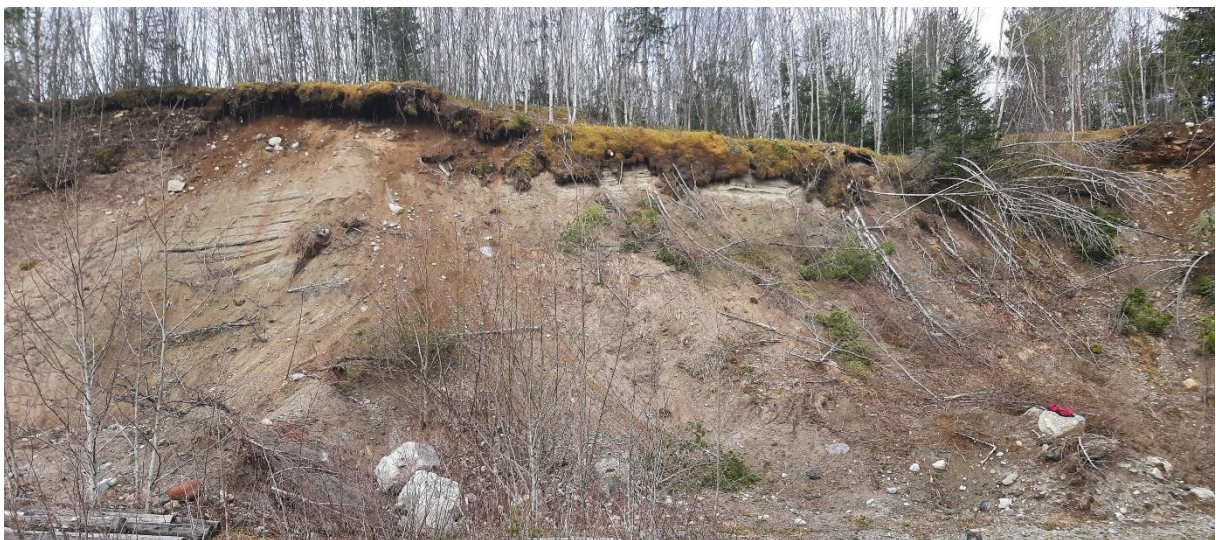
Arbeidet ble utført 6/5-22. Ved oppstart ble det registrert 3 eldre reirhull i sandfasaden. Det er uvisst om disse er fra 2021 eller om de er enda eldre. Store groper i sandfasaden ved tidligere besøk tyder på at rev tidvis har kommet seg opp og prøvd å grave ut reir her (egne obs.). Mye overhengende torv skjulte deler av den eksisterende sandfasaden (Figur 8).

*Figur 6. Fasaden ved Åneset før justering, overhengende torv dekker for deler av sandskjæringa.*

Sandtaket hadde begynt å gro igjen, så her ble det først ryddet bort skog i framkant av sandskjæringa for å åpne opp. På kanten oppå skjæringa ble det også tatt bort noe skog. Trærne på kanten hadde til dels skader i rota og dårlig feste.

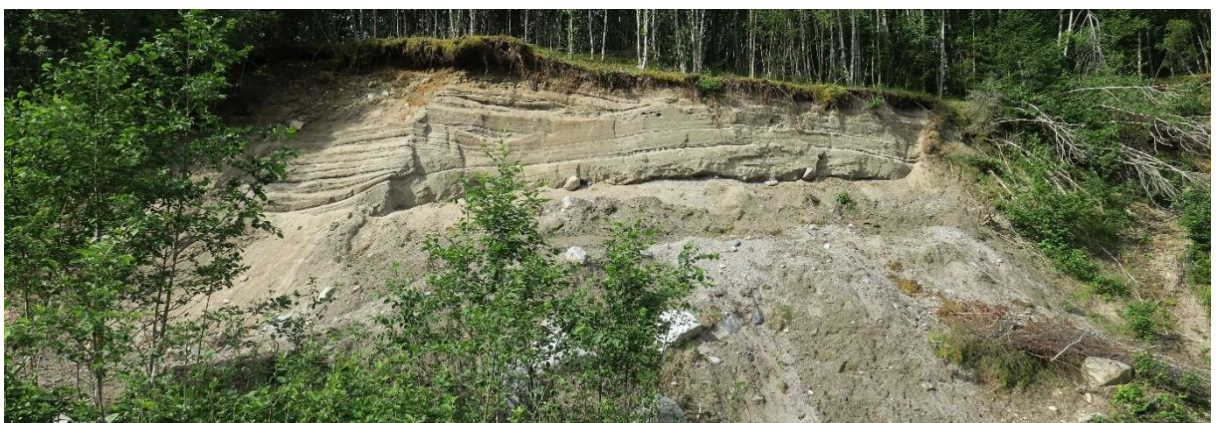
Lokaliteten ble besøkt 4 ganger i perioden juni-august uten tegn til sandsvaleaktivitet. Ingenting tyder på at det har vært sandsvaler innom her i løpet av sommeren 2022.

*Figur 7. Fasaden ved Åneset etter justering.*

Fasadejusteringa her ble utført med ei litt mindre gravemaskin enn på Svineryggen. På noen få timer ble fasaden utvidet til å bli ca. 4-5 m høy og nesten 15 m lang (Figur 9).

Også her anbefales jevnlig tilsyn og vedlikehold for å opprettholde sandfasaden, samt hindre gjengroing.
